**COMUNE DI CAPOTERRA**  
**PROVINCIA DI CAGLIARI**

**PIANO DI LOTTIZZAZIONE PARCO DI BACCU TINGHINU**  
**ZONA DI ESPANSIONE RESIDENZIALE C.3 -4.1**

**Elaborato: RELAZIONE GEOLOGICA E GEOTECNICA**

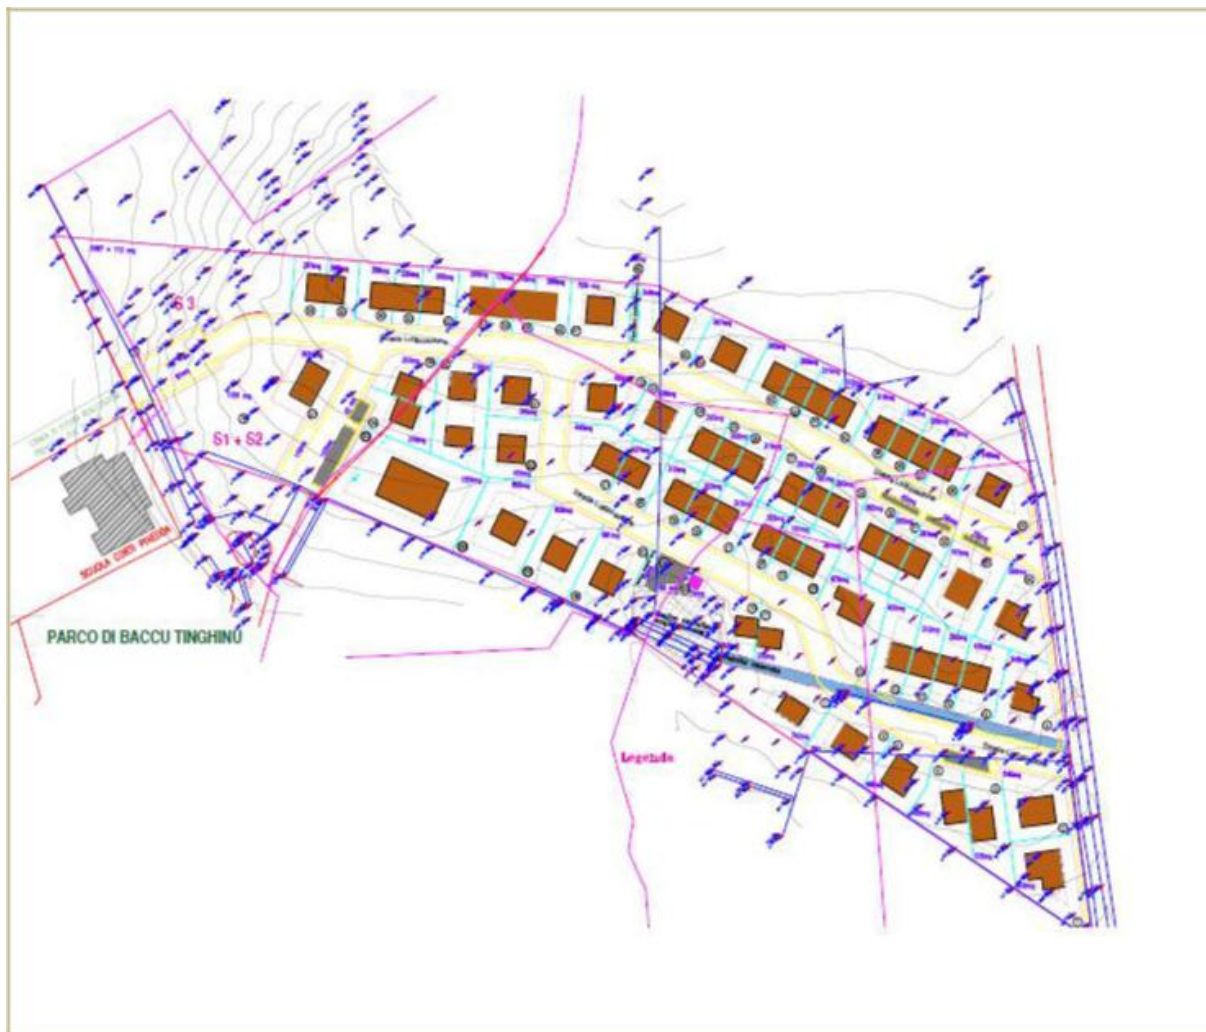
**Figura 7 – Planimetria a curve di livello dell'area di intervento**

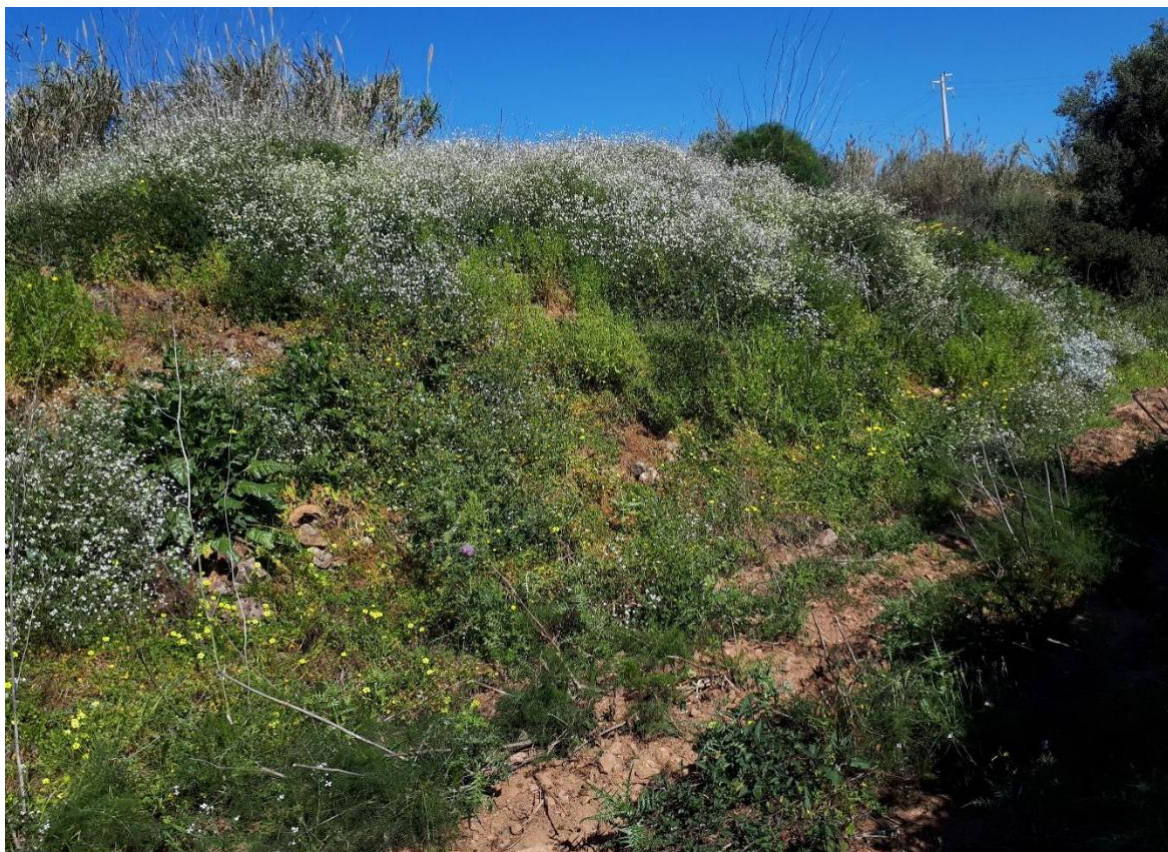
**Figura 8 – Aspetto della porzione di terrazzo attualmente ricoperto da vegetazione**

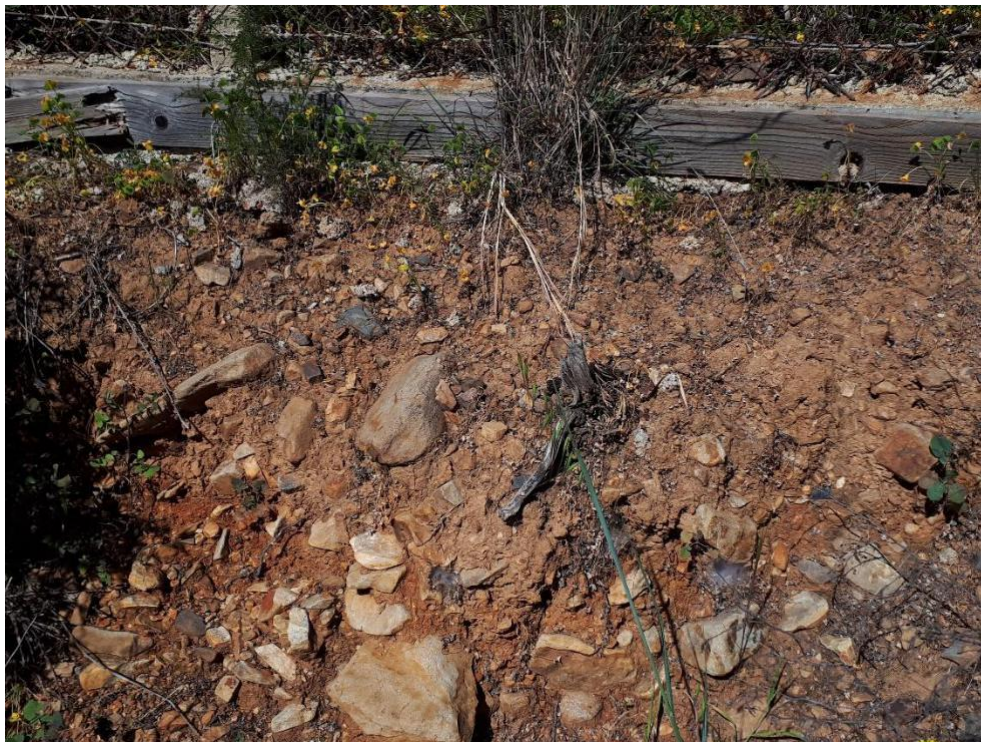
**Figure 9a e 9b – Particolare delle ghiaie addensate della formazione PVM2a in sito**

La buona qualità delle caratteristiche geomeccaniche della formazione PVM2a è stata accertata in corso di prova nei sondaggi S.1 ed S. 2. I risultati confermano l'elevato grado di addensamento delle terre e la loro scarsa propensione alla riattivazione di fenomeni di frana. In data antecedente al PAI (anno 1999-2000), al momento della costruzione del fabbricato padronale, il versante in sinistra idrografica del Rio Baccu Tinghinu, è stato interessato dalla realizzazione di un accesso secondario avente percorso ad anello. La gradonatura che ne è risultata attenua gli effetti del dislivello (circa 3,50 m) comportandosi da berma (ripiano intermedio di un ex argine spondale).

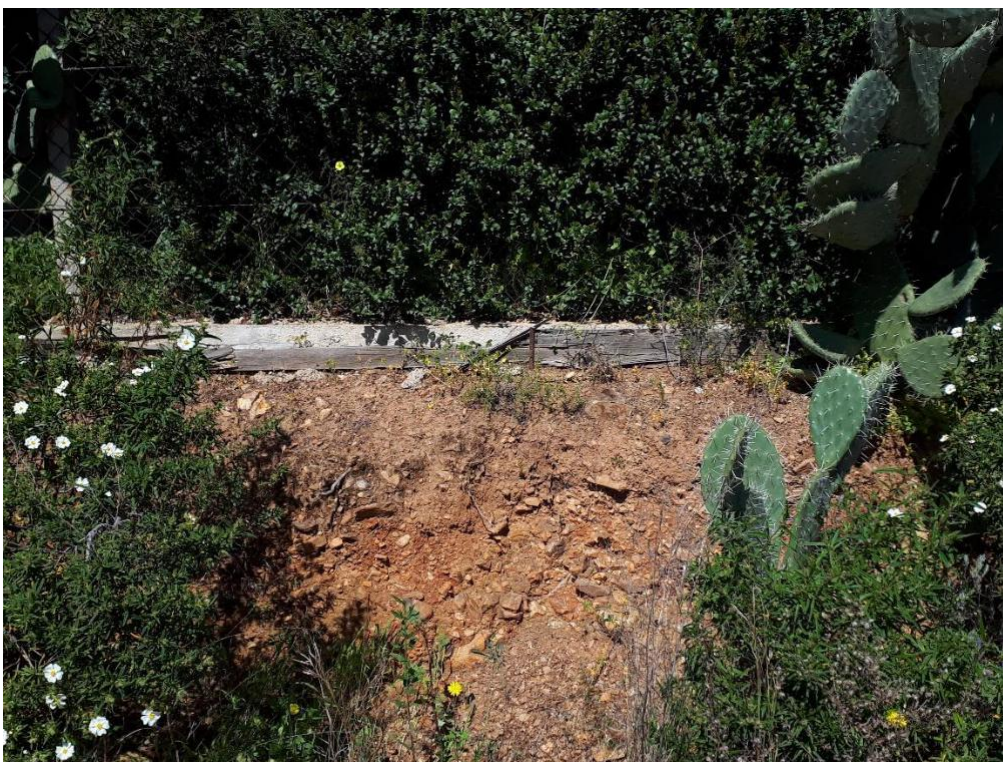
**Fig.11 Particolare della zona Hg2 interna alla lottizzazione**

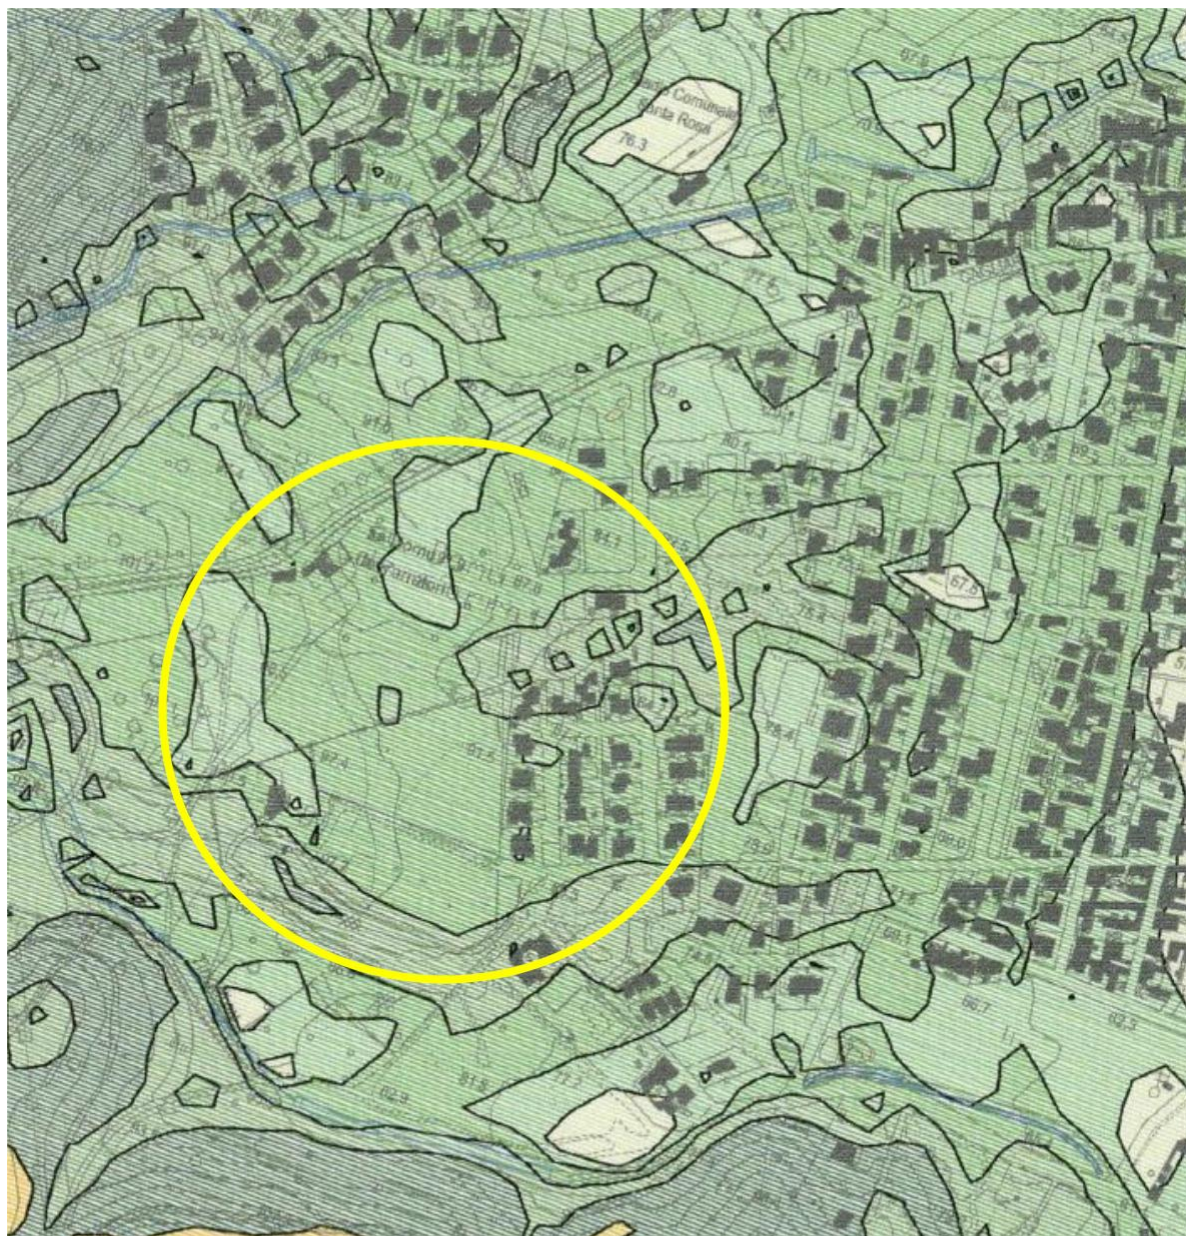
**Fig.12 Stralcio della Carta delle Acclività (Elaborato AA.5)**

L'analisi tiene conto delle caratteristiche fisico-meccaniche del materiale, della geometria del versante (altezza e inclinazione) desunte dalla carta delle acclività del P.U.C. (Elaborato AA.5) e delle forze agenti (peso dell'ammasso e carico agente sullo stesso).

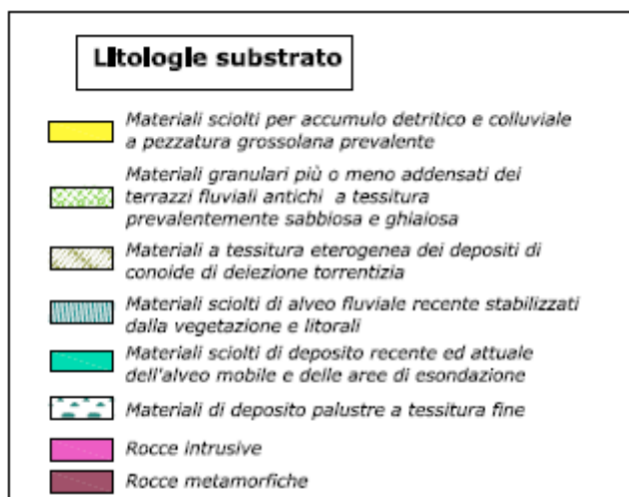
Orlo di scarpata di erosione fluviale o di terrazzo: altezza inferiore a 5 metri

Cono alluvionale con pendenza fra il 2% e il 10%
