**COMUNE DI CAPOTERRA**  
**PROVINCIA DI CAGLIARI**

**PIANO DI LOTTIZZAZIONE PARCO DI BACCU TINGHINU**  
**ZONA DI ESPANSIONE RESIDENZIALE C.3 -4.1**

**ELABORATO: STUDIO DI COMPATIBILITÀ GEOLOGICA, GEOTECNICA E**  
**IDRAULICA AI SENSI DELLE N.T.A. DELL'ART.8 COMMA 2 DEL**  
**PIANO DI ASSETTO IDROGEOLOGICO**

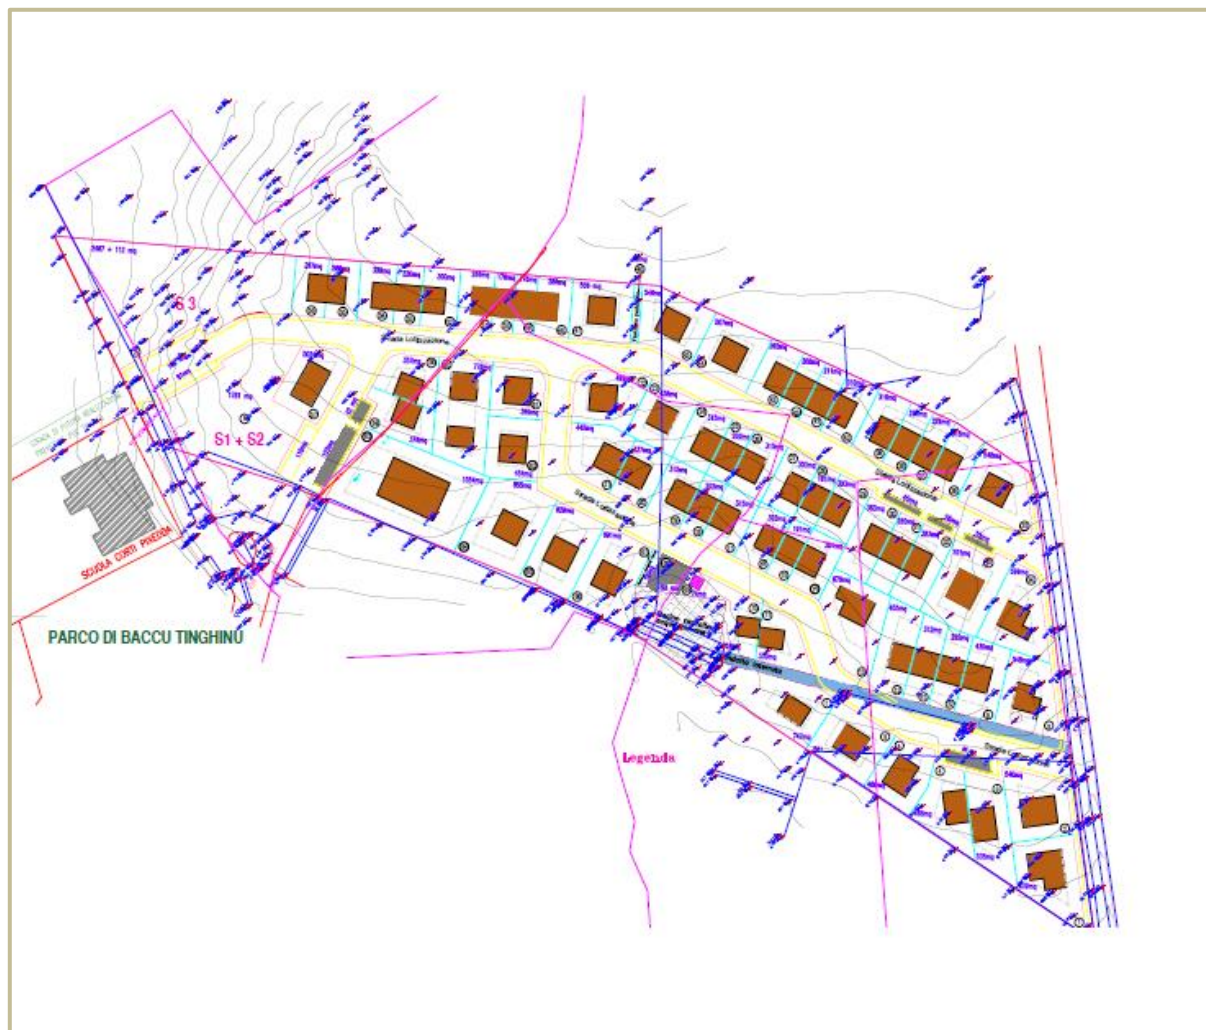
**Figura 7 – Planimetria a curve di livello dell'area di intervento**

La situazione di progetto prevede la realizzazione di una nuova lottizzazione ad uso residenziale i cui lotti saranno disposti come in figura. La tipologia abitativa prevede delle unità indipendenti dotate di giardino privato, costruite su uno o più livelli. E' previsto un lotto con destinazione commerciale/servizi e la realizzazione della viabilità interna con i relativi parcheggi, nonché le opere di urbanizzazione primaria e secondaria.

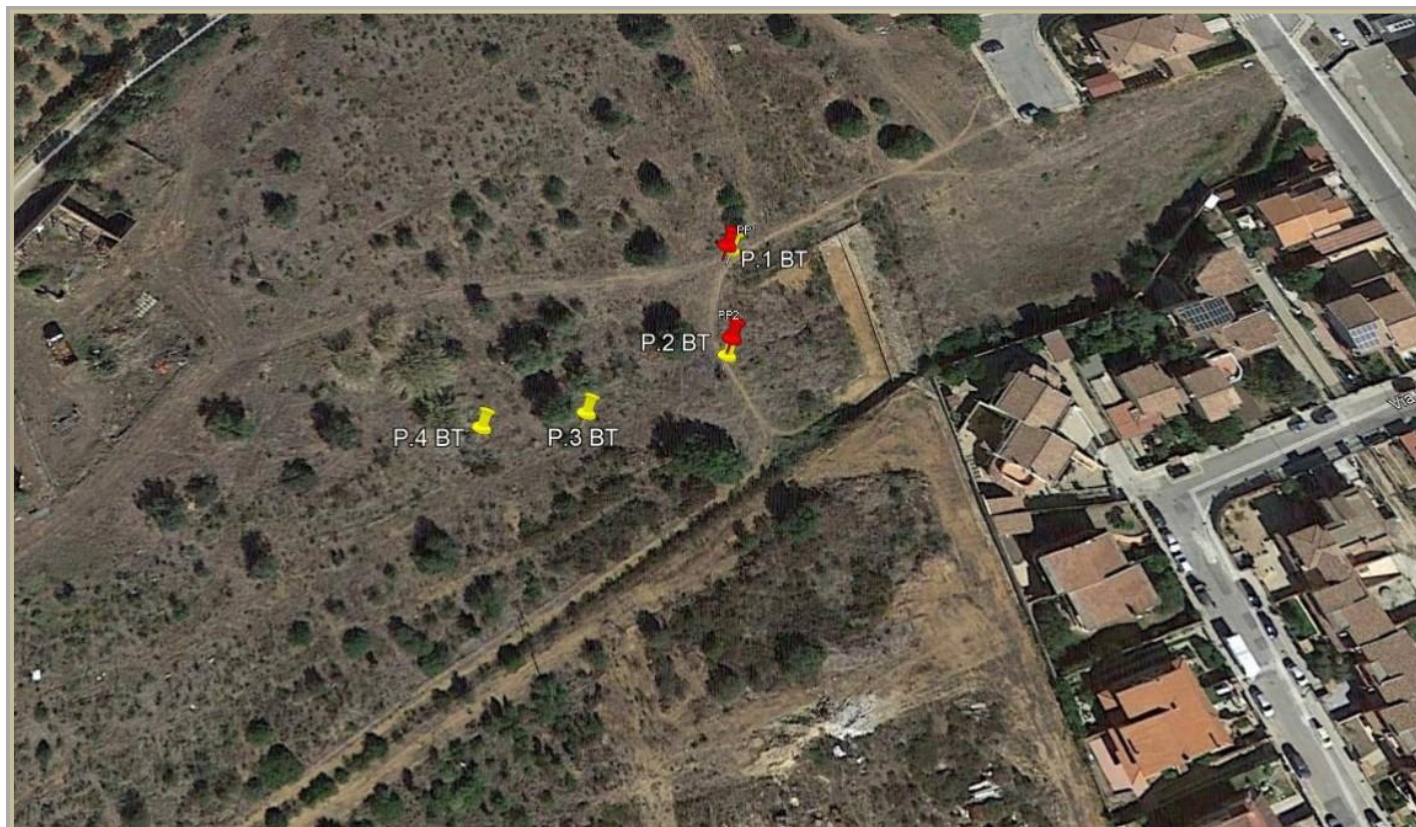
**FIGURA 16** Pozzetti geognostici e prove di permeabilità ( indicatori in rosso)

Le stratigrafie esaminate in sondaggio e nei pozzetti portano a considerare il complesso litologico superiore a permeabilità da medio bassa a bassa. Ciò risulta confermato dalle misure effettuate entro il tubo piezometrico del sondaggio 1 e dalla prova di permeabilità in pozzetto. L'analisi dei risultati della prova sismica ha fatto rilevare la presenza del complesso 2 in forma massiva a m. 22,00 d.p.c.. In tale litotipo la circolazione sotterranea avviene prevalentemente per fessurazione entro rocce granitoidi. Ciò trova conferma anche nei risultati di una ricerca idrica eseguita presso una vicina abitazione (quota dei ritrovamenti: - 48,00 m). Non si può escludere in assoluto la presenza di accumuli idrici localizzati entro la coltre arenizzata (a partire da m 4,60), o in lenti circoscritte entro la formazione PVM<sub>2a</sub> non rinvenuti nel corso dell'indagine, ma si ritiene poco probabile che essi possano determinare un incremento diretto in termini di portata aggiuntiva.

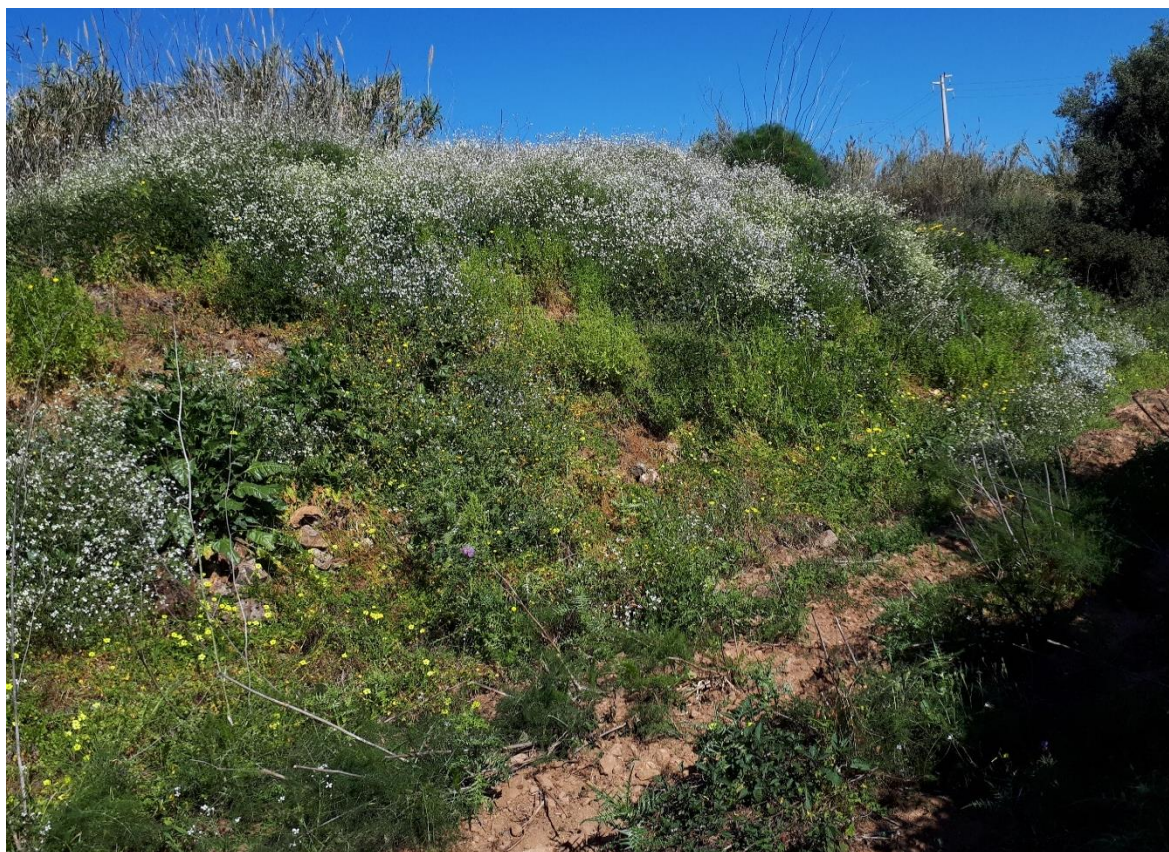
**Figura 23 – Aspetto della porzione di terrazzo attualmente ricoperto da vegetazione**

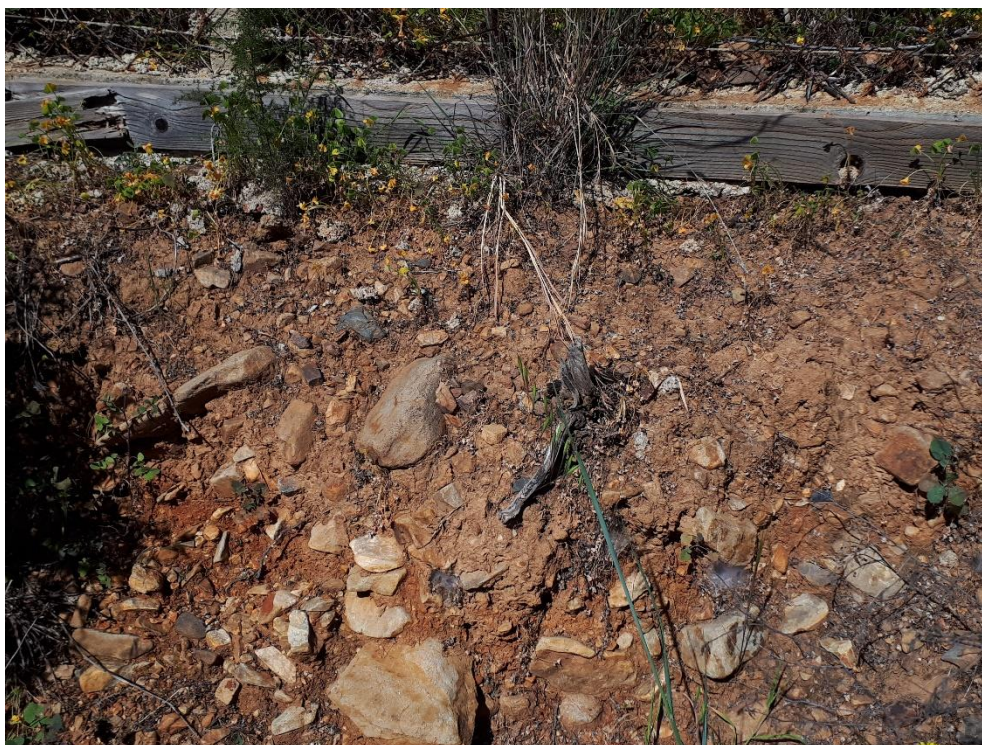
**Figure 24a e 25b – Particolare delle ghiaie addensate della formazione PVM2a in sito**

La buona qualità delle caratteristiche geomeccaniche della formazione PVM2a è stata accertata in corso di prova nei sondaggi S.1 ed S. 2. I risultati confermano l'elevato grado di addensamento delle terre e la loro scarsa propensione alla riattivazione di fenomeni di frana. In data antecedente al PAI (anno 1999-2000), al momento della costruzione del fabbricato padronale, il versante in sinistra idrografica del Rio Baccu Tinghinu, è stato interessato dalla realizzazione di un accesso secondario avente percorso ad anello. La gradonatura che ne è risultata attenua gli effetti del dislivello (circa 3,50 m) comportandosi da berma (ripiano intermedio di un ex argine spondale).
